重庆巫溪工业园区花台组团 区域用地地质灾害危险性评估报告

重庆开源地质勘探有限公司

二〇二一年五月

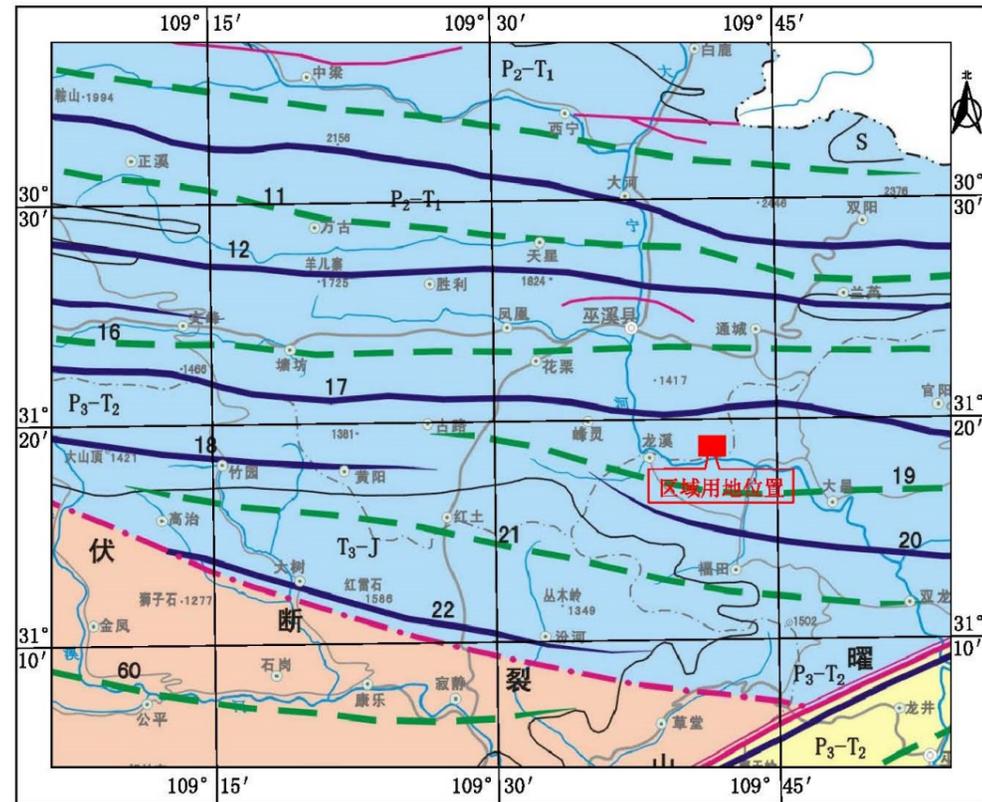
图 4.2-1 评估区构造纲要图

评估区处于总体位于朝阳—管阳背斜南翼。地块一岩层产状205°∠40°。岩体中主要量测得2组构造裂隙。J1：倾向275°，倾角72°，裂隙面弯曲，宽度1~3mm，局部泥质充填，裂隙间距0.5~2.0m，延伸长度>2m，结合较差，属软弱结构面。J2：倾向354°，倾角83°，裂隙面较平直，宽1~4mm，局部泥质充填，裂隙间距0.3~1.8m，延伸1.0~3.0m，结合很差，属软弱结构面。

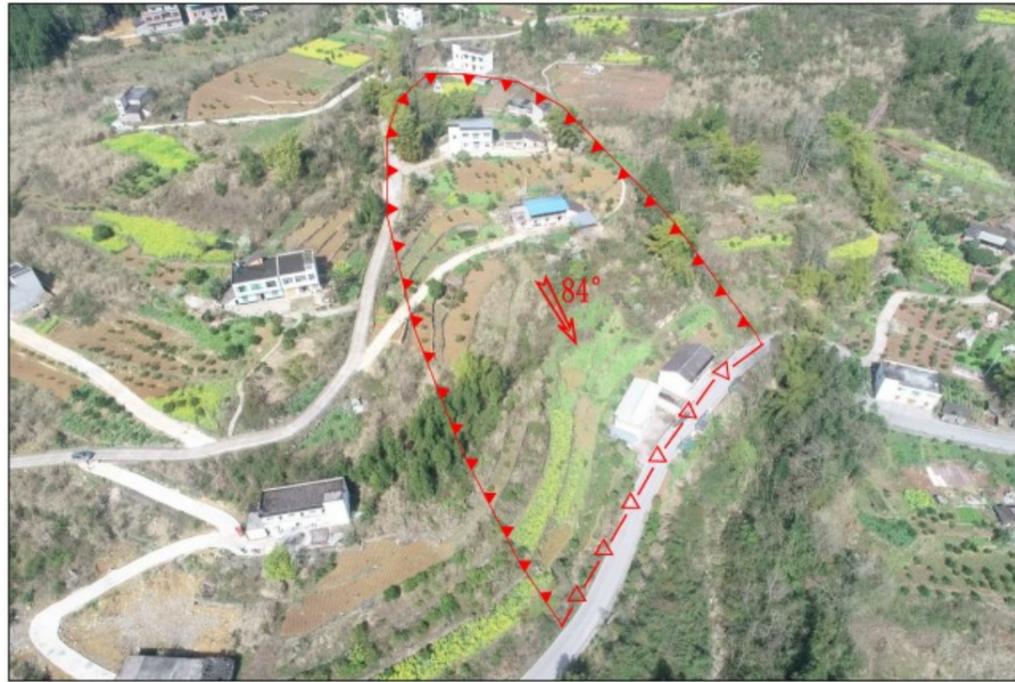
照片 5.2-1 陡坡子滑坡地形地貌

陡坡子滑坡属于三峡库区群测群防地质灾害点，滑坡位于评估区西侧，区域用地一以外。平面形态呈“扇形”。滑坡主滑方向 84° ，纵长约 150m，横宽约 100m，滑体厚 3.0~8.0m，体积约 $8.25 \times 10^4 \text{m}^3$ ，为小型推移式土质滑坡，目前滑坡直接威胁 12 户 42 人生命安全，可能造成经济损失约 85 万。

陡坡子滑坡在天然工况下整体处于基本稳定状态，在暴雨工况下整体处欠稳定状态。滑坡及影响范围主要位于区域用地地块一以外，对其影响小，危害性小。

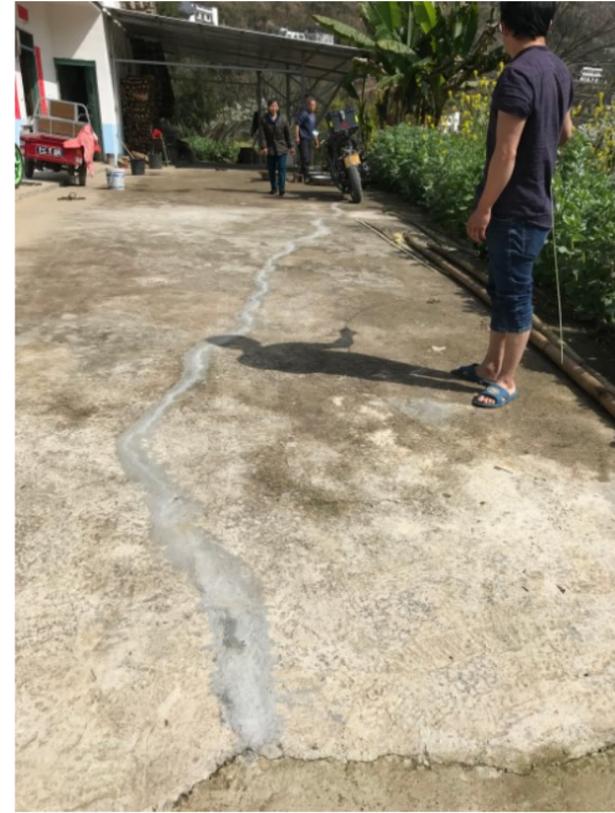
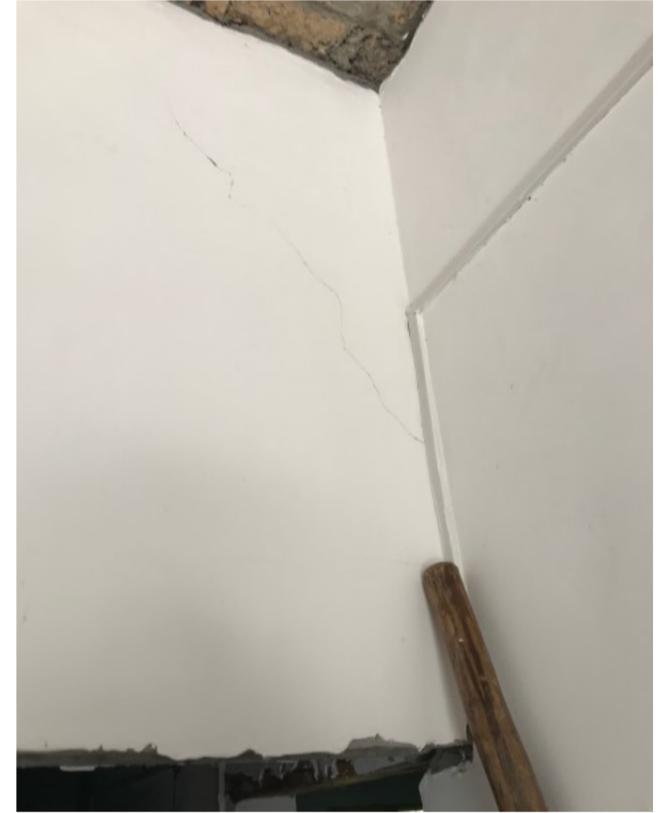
照片 5.2-2 陡坡子滑坡变形破坏特征

变形情况：根据现场调查及访问，2012 年 5 月滑坡体前缘边坡垮落。2016 年中后部地坝拉裂，房屋墙体轻微后倾。

后缘房屋堤坝开裂（镜头方向 10° ）

后缘房屋墙体开裂（镜头方向 280° ）

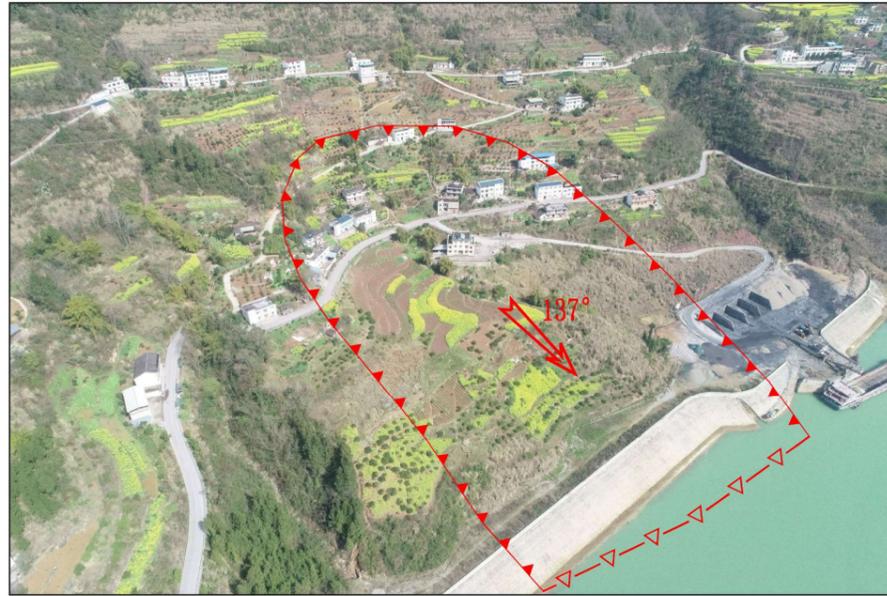
照片 5.2-3 坑湾滑坡地形地貌

坑湾滑坡属于三峡库区群测群防地质灾害点，滑坡位于区域用地地块一西侧部位。平面形态呈“扇形”。滑坡主滑方向 137° ，纵长约 270m，横宽约 230m，滑体厚 2.0~4.0m，体积约 $18.63 \times 10^4 \text{m}^3$ ，为中型推移-牵引混合式土质滑坡，目前滑坡直接威胁 21 户 82 人生命安全，可能造成经济损失约 250 万。

坑湾滑坡在天然工况下整体处于基本稳定状态，在暴雨工况下整体处欠稳定状态。发生地质灾害的可能大，滑坡及影响范围主要位于区域用地地块一西侧，对地块影响大，危害性大。

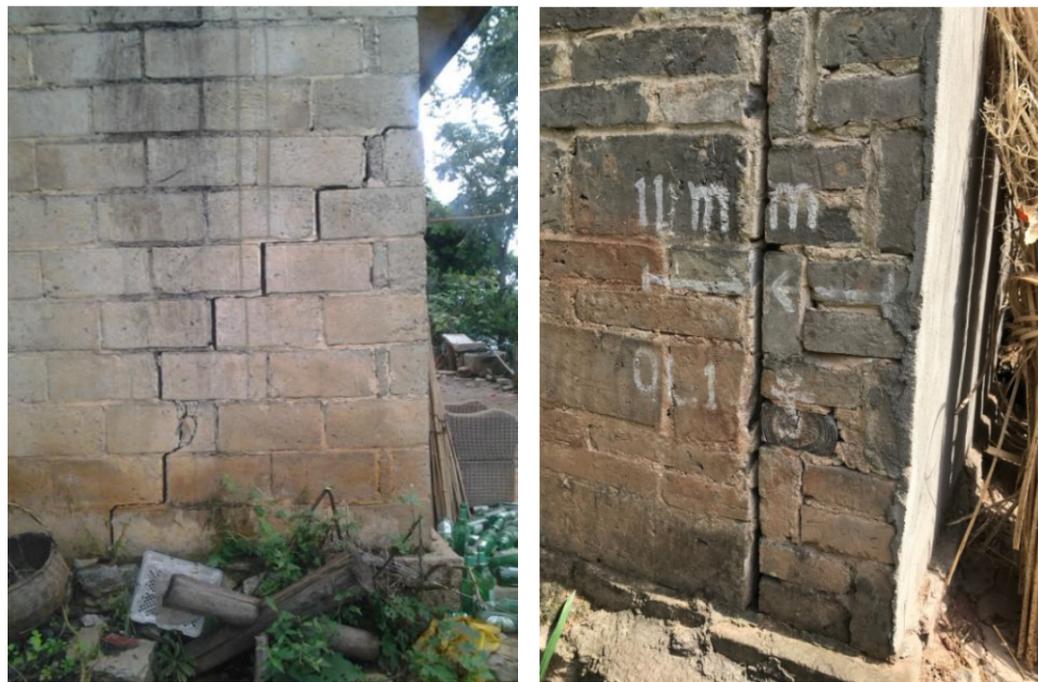
照片 5.2-4 坑湾滑坡变形破坏特征

变形情况：根据现场调查及访问，2014 年 9 月滑坡体后缘地裂缝发育长度 10m，张开宽度 3cm 左右，下挫 4cm。房屋侧墙上下贯通裂缝长度 3m。2017 年中后部地坝开裂长约 3m，库周公路横向裂缝长约 15m。

滑坡后缘房屋开裂变形（镜头指向：N105°） 滑坡后部墙体拉裂缝（镜头指向：N25°）

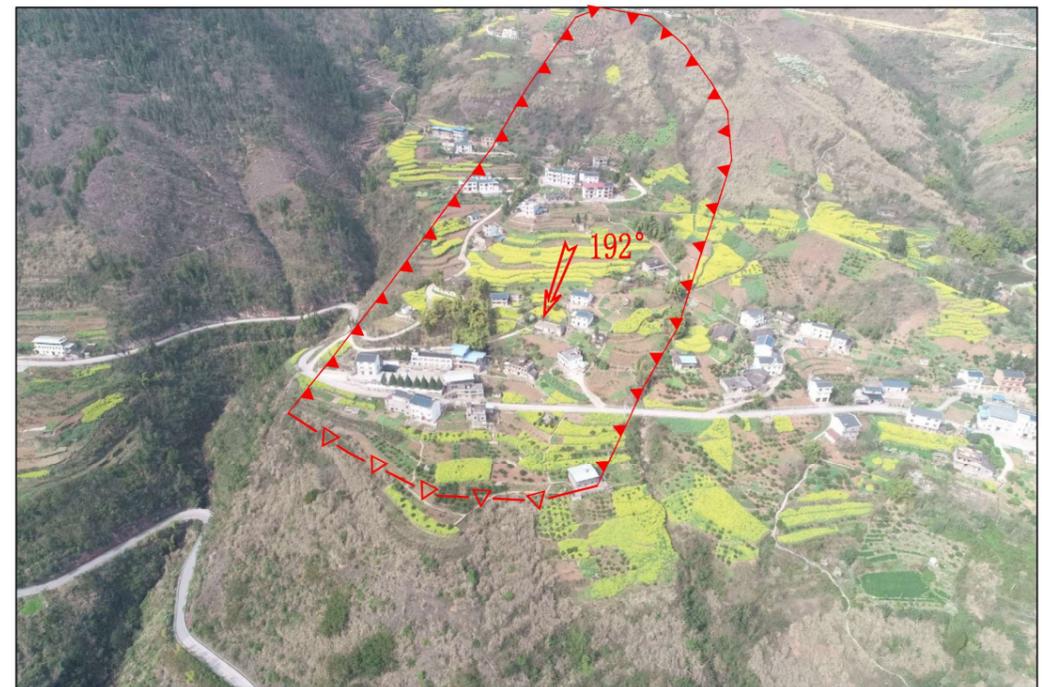
照片 5.2-5 汪家榜滑坡地形地貌

汪家榜滑坡属于三峡库区群测群防地质灾害点，滑坡位于评估区中部，区域用地二以外西北侧。平面形态呈“长舌形”。滑坡主滑方向 192°，纵长约 540m，横宽约 180m，滑体厚 4.0~8.0m，体积约 $58.32 \times 10^4 \text{m}^3$ ，为中型推移式土质滑坡，目前滑坡直接威胁 18 户 90 人生命安全，可能造成经济损失约 90 万。

汪家榜滑坡在天然工况下整体处于基本稳定状态，在暴雨工况下整体处欠稳定状态。滑坡及影响范围主要位于区域用地地块二以外，对其影响小，危害性小。

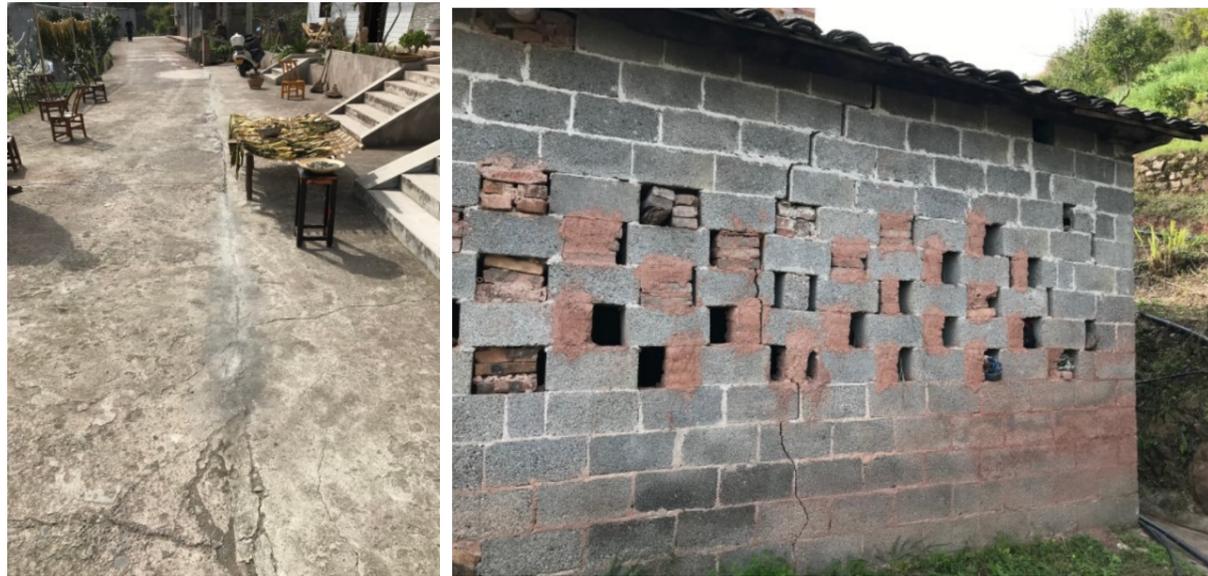
照片 5.2-6 汪家榜滑坡变形破坏特征

变形情况：根据现场调查及访问，2014 年 9 月滑坡后部地裂缝发育长度 15m，张开宽度 2cm 左右，下挫 4cm。中后部民居朵房竖向贯通裂隙，长约 2.5m，宽约 1-3cm。

滑坡后部地面开裂变形（镜头方向 270°）滑坡后缘房屋墙体开裂变形（镜头方向 330°）

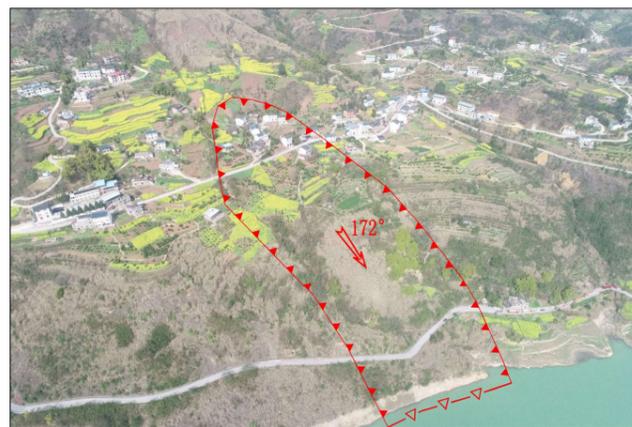
照片 5.2-7 陈家湾滑坡地形地貌

陈家湾滑坡属于三峡库区群测群防地质灾害点，滑坡位于区域用地地块二。平面形态呈“舌形”。滑坡主滑方向 172°，纵长约 340m，横宽约 150m，滑体厚 10.0~16.0m，体积约 $66.3 \times 10^4 \text{m}^3$ ，为中型推移式土质滑坡，直接威胁 7 户 24 人生命安全，可能造成经济损失约 90 万。

陈家湾滑坡在天然工况下整体处于基本稳定状态，在暴雨工况下整体处欠稳定状态。发生地质灾害的可能大，滑坡危害整个区域用地地块二，对地块影响大，危害性大。

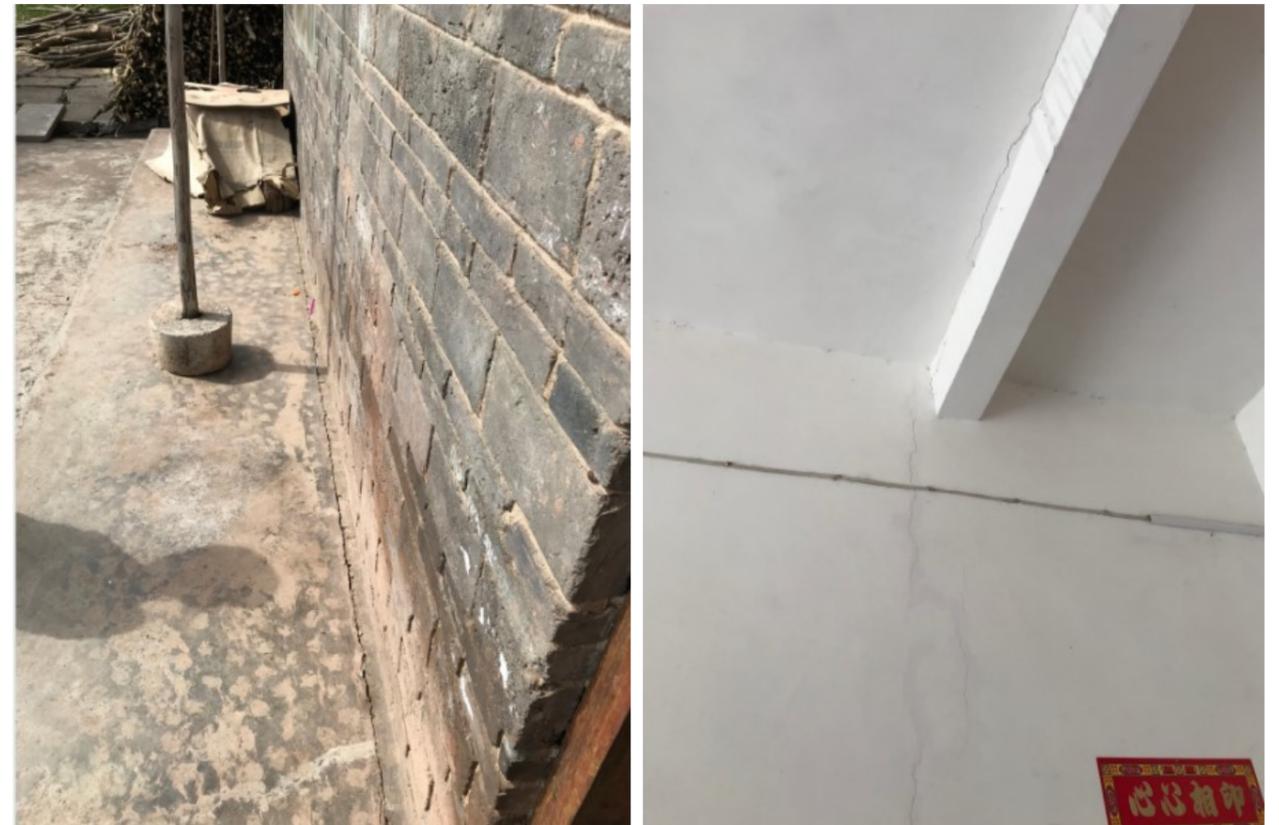
照片 5.2-8 陈家湾滑坡变形破坏特征

变形情况：根据现场调查及访问，2001 年 7 月滑坡后部地裂缝发育长度 3~12m，张开宽度 5~12cm 左右，下挫 5~20cm，探杆深度 30cm。同年中部滑坡体上居民房屋及地面出现多条裂缝，房屋墙壁裂缝长 1~2m，宽 2~5cm。

滑坡后部房屋地面开裂变形（镜头指向 270°） 滑坡后部房屋墙体开裂（镜头指向 270°）

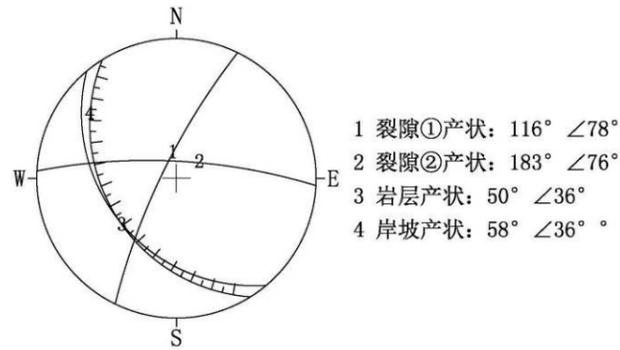
图 5.3-1 岸坡赤平投影分析图

岸坡 AP2: 长约 50m，高约 2-3m，坡向 58°，坡角 36°，上覆第四系全新统土层厚约 0.5~1.0m，为岩土质混合岸坡。上覆土层厚度薄，岩土界面总体平缓，土体不会发生沿岩土界面的总体破坏。下伏岩质部分根据赤平投影图（图 5.2-2）分析：该岸坡为顺向坡，裂隙①倾向与岸坡坡向大角度相交，对岸坡稳定性影响小；裂隙②倾向与岸坡坡向反向相交，对岸坡稳定性影响小；岩层面倾向与岸坡坡向同向，为顺向坡，岩层倾角与岸坡坡角相同，对岸坡稳定性影响小。岸坡整体稳定，水位升降幅度小，仅局部临水土体和基岩裸露基岩坡面在冲沟水位上下浮动的长期侵蚀作用下易发生小规模崩滑破坏，对岸坡稳定性影响小，冲沟水流冲刷诱发塌岸地质灾害的可能性小，危险性小。

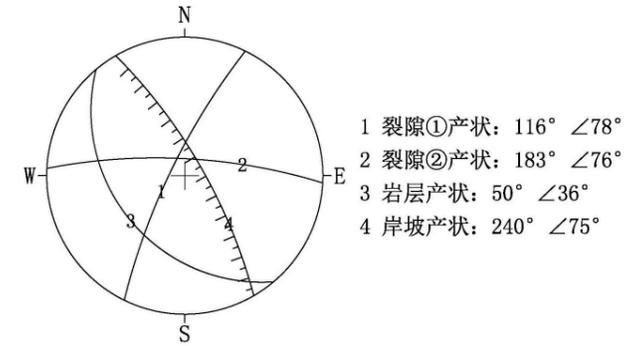
图 5.3-2 岸坡赤平投影分析图

岸坡 AP3: 长约 68m，高约 3-7m，坡向 240°，坡角 67~75°，上覆第四系全新统土层厚约 0.5~1.0m，为岩土质混合岸坡。上覆土层厚度薄，岩土界面总体平缓，土体不会发生沿岩土界面的总体破坏。下伏岩质部分根据赤平投影图（图 5.2-3）分析：该岸坡为反向坡，裂隙①倾向与岸坡坡向反向相交，对岸坡稳定性影响小；裂隙②倾向与岸坡坡向大角度相交，对岸坡稳定性影响小。岸坡整体稳定，水位升降幅度小，仅局部临水土体和基岩裸露基岩坡面在冲沟水位上下浮动的长期侵蚀作用下易发生小规模崩滑破坏，对岸坡稳定性影响小，冲沟水流冲刷诱发塌岸地质灾害的可能性

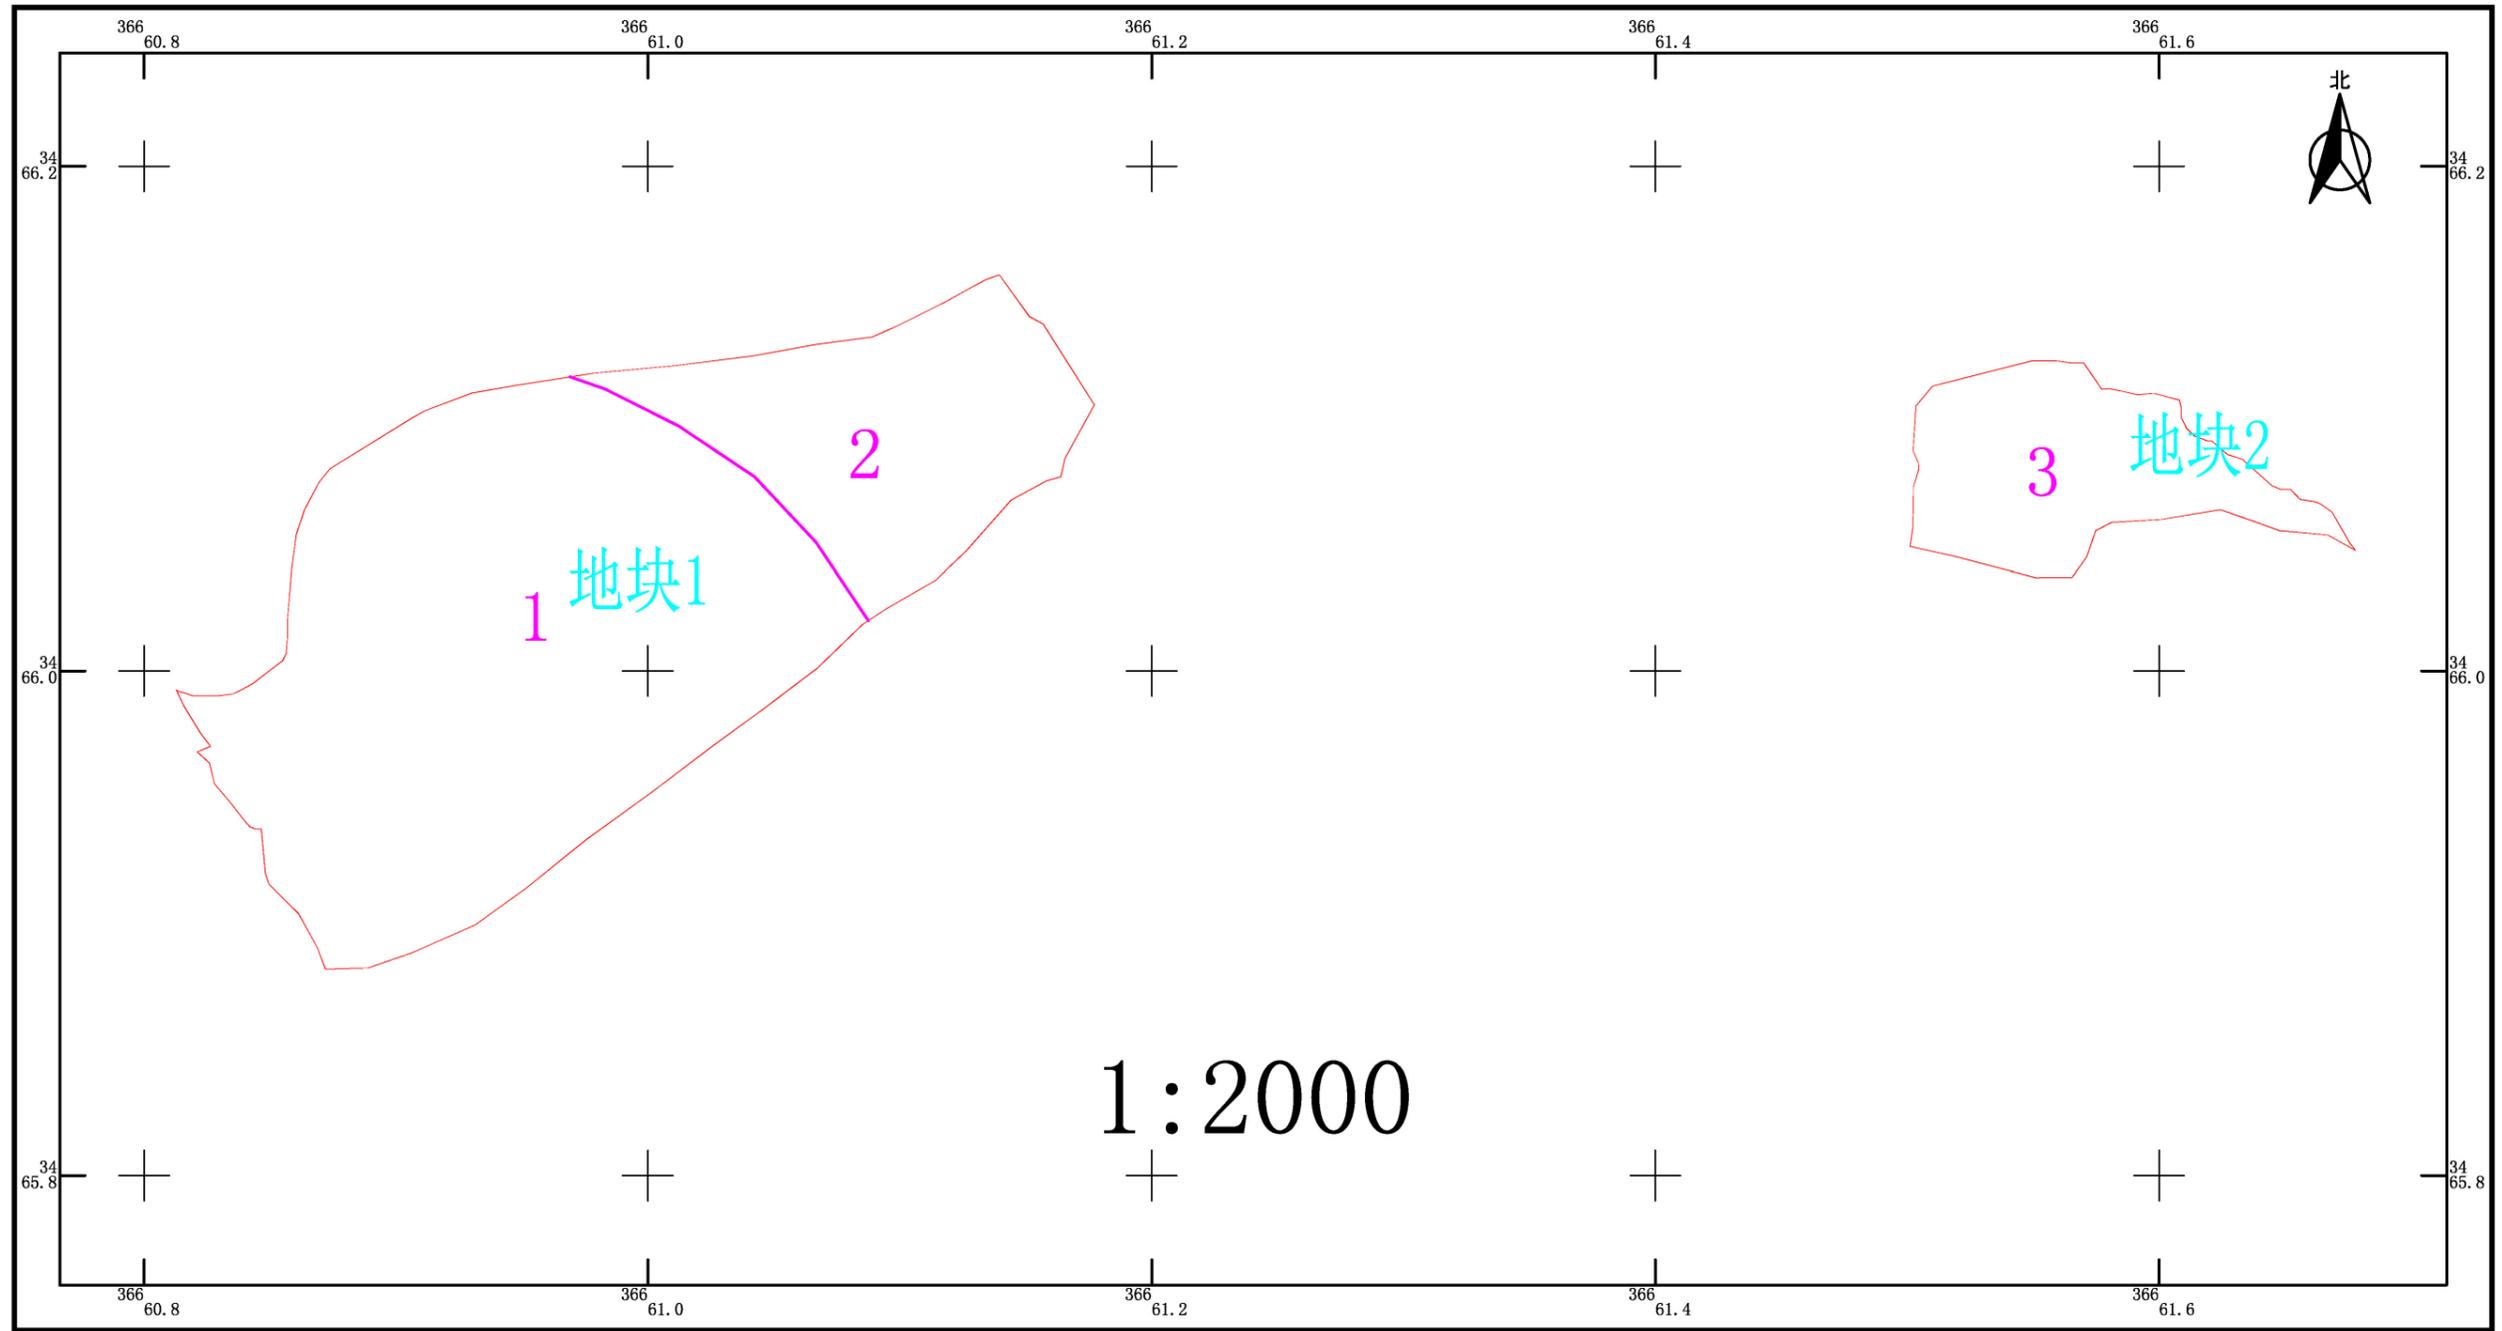
图 6.2-1 地质灾害宏观分区示意图

根据上述原则，区域用地划分3个小区（见图6.2-1）。由各区的地质环境条件分别计算各区的地质灾害发生可能性指数，确定各区的地质灾害发生可能性。各小区分区标准见6.2-1。

地质环境复杂程度	分区主要特征	包含小区
复杂	地形坡角为 30° ~ 38° 的土质斜坡区，岩层与坡面呈切向不临空相交，对工程活动敏感，地质灾害发育	1
	地形坡角为 30° ~ 45° 的土质斜坡区，岩层与坡面呈反向相交，对工程活动敏感，地质灾害发育	3
较复杂	地形坡角为 30° ~ 38° 的斜坡区，岩层与坡面呈切向不临空相交，对工程活动敏感，地质灾害发育	2

1、3 小区地质环境属复杂。

2 小区地质环境属较复杂。
